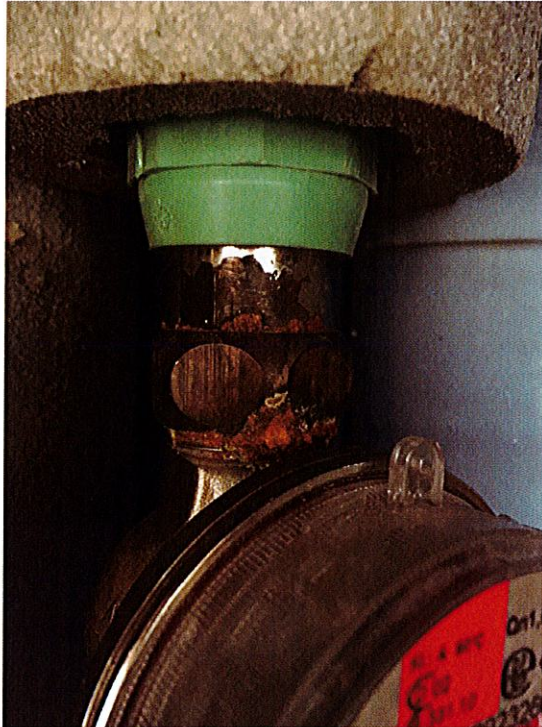
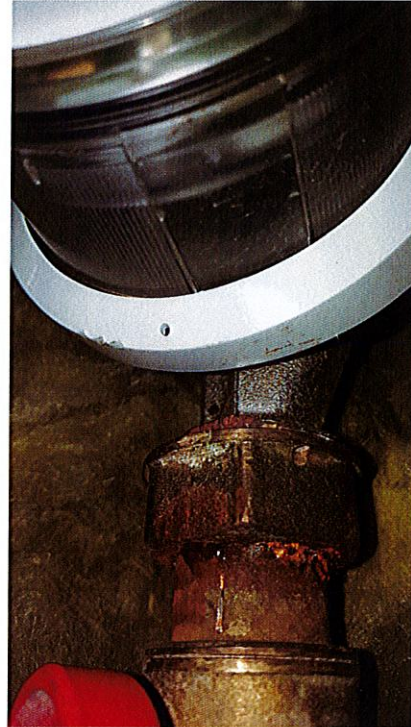
Verschraubungen mit verrostetem Eisensprengling

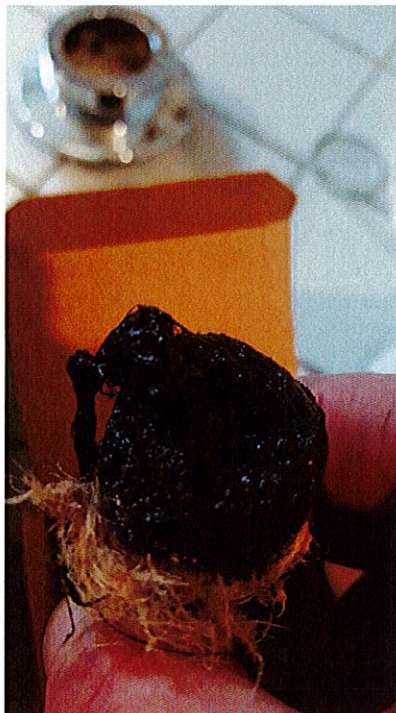
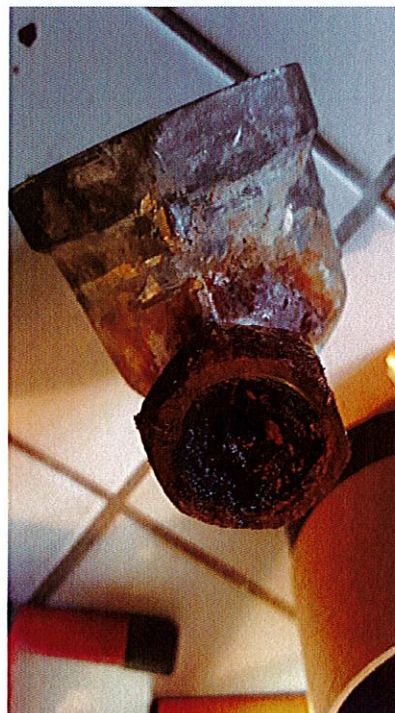
Verzinkter Eisenfitting im Messingbausatz (Wasserzähler) nach 6 Jahren
